**UNITE DE GESTION DU PROJET DE CROISSANCE AGRICOLE ET DE
SECURISATION FONCIERE (CASEF)**

ANNEXE N°9 DU PGES – ENTREPRISE

Plan de Protection de l'Environnement des Sites (PPES) : Gites d'emprunt

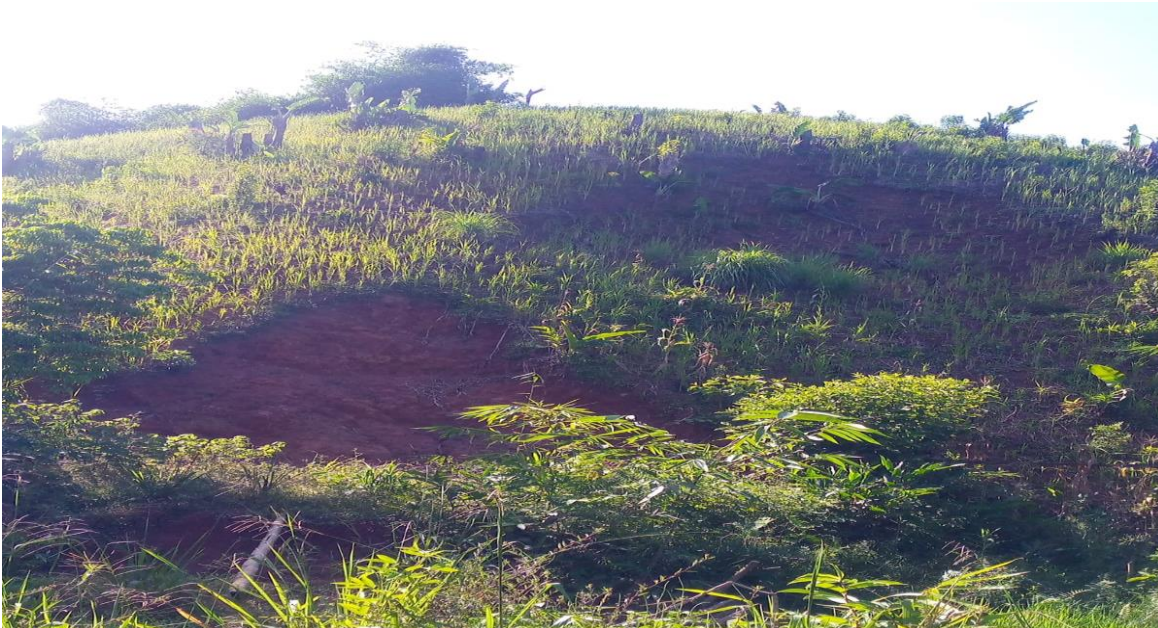
Figure 2: Illustration du gîte d'emprunt

Il s'agit d'un site nouvellement exploité avec une superficie de 1 200m² et un volume d'exploitation estimé à environ 1 000 m³.

La photo suivante représente l'état initial du gîte d'emprunt :
